## 表層地盤の液状化判定の課題の検討

(株)サムシング 正会員 ○神村 真, 永井優一, 田部井香月, 阪上最一

## 概要

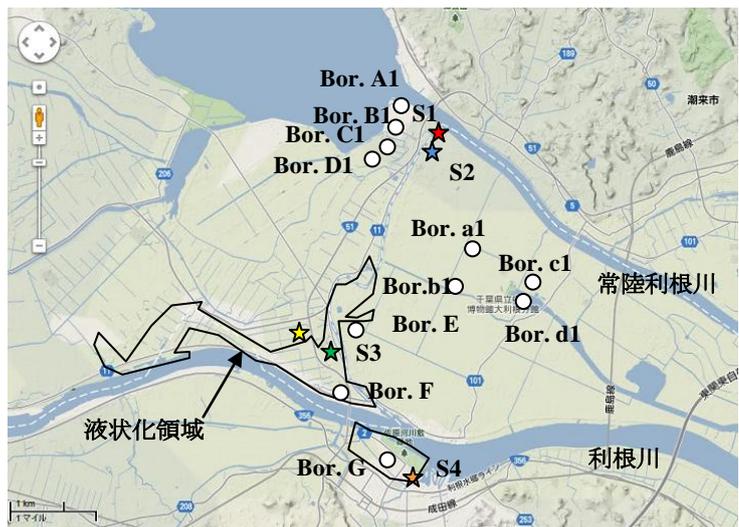
図-1 調査箇所

K-Net からこの地区での本震の最大加速度は, 250gal であった. 写真-1~6 に示すように, 国道51 沿いに多数の液状化現象が見られた. 国道51 沿いに大きく液状化した4 箇所 (S1~S4) で噴砂を採取し粒度分析を行った. 調査地点を図-1 に示し, それらの住所と被害状況を表-1 に示す. S3 と S4 は, 利根川右岸の小野川下流周辺と, 利根川左岸の国道51 号周辺に広がる大きな液状化領域内にある<sup>3)</sup>. これに対して, S1 と S2 は, この大きな液状化領域からかなり離れた場所にある. この理由として, 明治初期~中期にかけて利根川の旧河道・旧湿帯を埋め立てた地域<sup>4)</sup>であったが, 表層地盤の違いによって, 大きな差が生じたものと考えられる. このことから古地図から旧河道・旧湿地と土地利用を確認しても, これだけで液状化を現実的に想定することは難しいことが分かる.

No.	名称	住所	被害状況
S1	大島 (★)	香取市大島	田んぼで液状化発生
S2	千葉県香取市立湖東小学校 (★)	千葉県香取市八筋川甲 1993-2	液状化により校舎と階段で多数不陸が発生
S3	アピタ佐原東店駐車場 (★)	茨城県稲敷市西代 1480 番地	駐車場の地盤が液状化し, 舗装面に多数ひび割れ発生
	西代 (★)	茨城県稲敷市西代	田んぼで液状化発生
S4	小野川河口左岸 (★)	千葉県香取市佐原イ 4149-24	小野川河口は, 川底の液状化の噴砂により土砂で埋まる. 左右河川護岸が崩壊した.

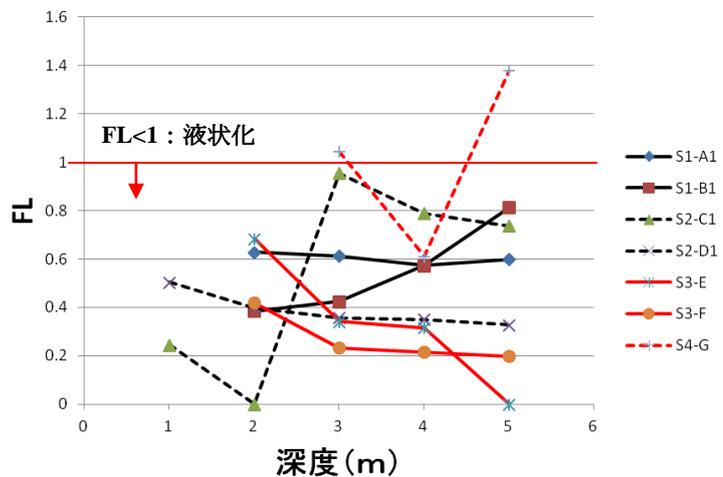
図-2 FL～深度関係

噴砂の粒度分析の結果、噴砂はすべて  $F_c=4\sim 9(\%)$  の細砂であることが分かった。調査地点付近の千葉県のコラム図のデータベースを用い、1m 間隔で表層から G.L.-5m までの地盤の FL を計算した<sup>2)</sup>。それらのうち、S3 と S4 の FL の計算結果を表-2 と表-3 に示す。そして、FL の全計算結果～深度関係を図-2 に示す。

液状化した箇所での計算 FL 値は、それぞれの地盤条件を反映しつつ、N 値の小さい軟弱な砂層厚に応じ 1 以下の値になり、妥当な液状化発生判定となっている。また、紙面の都合上説明を省略したが、液状化が生じなかった箇所 (Bor. a1~d1) では、 $FL>1$  となり事実と対応した。紙面の制約から、PL 値の考察については、発表時に紹介する。

以上のことから、確実な液状化判定を行うには、簡易なものであっても、現地における地盤調査が不可欠なこと、また、液状化しやすい地盤であれば、震度 5 強の大きな地震に対しても、表層地盤の調査結果を用いて、かなりの精度で液状化判定できることが分かった。
